Bericht und Antrag an den Grossen Gemeinderat

Sanierung Wasserstein Ostbahnhofplatz, Ausführungskredit

Brunnenanlage, Bahnhofplatz Interlaken Ost Sanierungsvorschlag

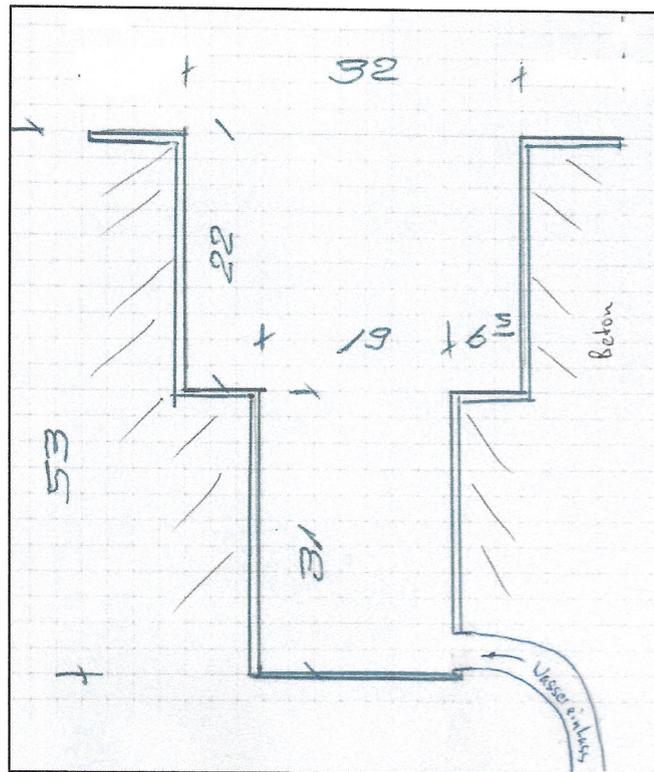
Das Wasser wird in der Mitte des Betonkörpers in einer Rinne in zugeleitet Dazu sind rund 10 Wassereinlässe eingebaut, die das Wasser aus dem unterirdischen Reservoir in die Rinne leiten. Detail Rinne siehe Skizze 1

Skizze 1: bestehende Wasserrinne zum Einlass des Brunnenwassers

Wir empfehlen, in der Rinne der Wasserzufuhr so zu gestalten, dass die Schnittstelle zum Kleber möglichst gut abgedichtet werden kann. Nach unserer Ansicht ist dies in Kombination mit einem Metallrahmen für den Gitterrost möglich, wie dies auf Skizze 2 dargestellt wird. Anschliessend wird der Rahmen für die Gitterroste eingesetzt.

Die bestehenden Wassereinläufe sind zu prüfen und allenfalls zu reparieren. Eine Auskleidung der Rinne mit einer Abdichtung ist nach unserer Ansicht nicht zwingend notwendig und kaum befriedigend ausführbar.

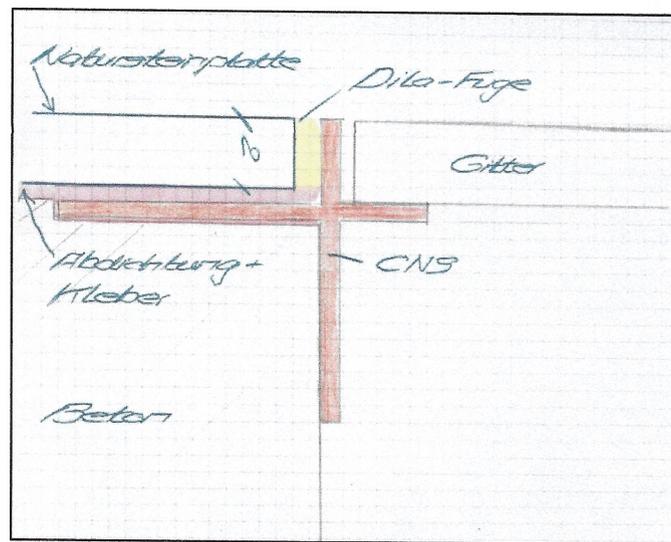
Skizze 2: Detail Rinne, Anschluss an Naturstein.

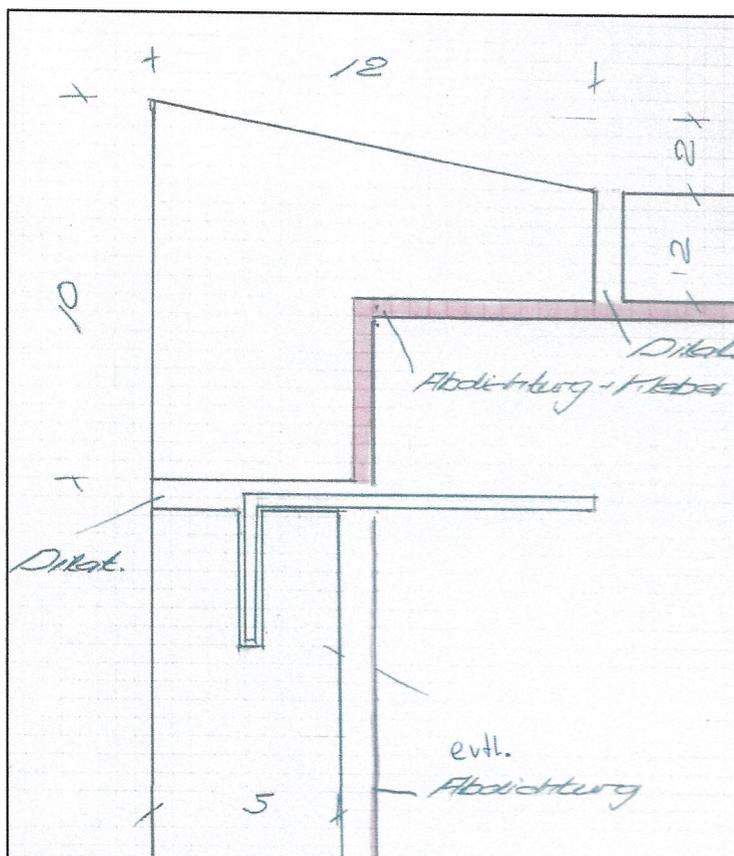
Skizze 3: Detail Brunnendach/Seite

Als Randplatte soll jeweils ein rechtwinkliges, trapezförmiges Winkelstück eingebaut werden (siehe Skizze 3). Mit dieser Konstruktion wird der Wasserfilm über dem Natursteinbelag erhöht, was Stein und Beplankung bei Extremtemperaturen besser schützt.

Die 4 Seitenflächen werden als vorgehängte Sockelplatte konzipiert. Wir schlagen vor, Platten im Format 120 x 80 cm und einer Stärke von 5 cm einzubauen. Auf der bestehenden Auskrantung kann ein U-Profil montiert werden, in welches die Platten gestellt und flexibel fixiert werden. Die Rückseite der Platte unten auf die bestehende Auskrantung zu stellen und oben mit einem Rückhalteanker zu fixieren. Wichtig ist dabei, dass alle Befestigungselemente so eingebaut werden, dass Bewegungen möglich sind. Die Fugen um diese Sockelplatten werden mit Silikon ausgefüllt. Der Hohlraum hinter den Platten bleibt frei. Bei allfälligen Undichtigkeiten können jeweils die Fugen erneuert werden.
