# Erneuerung und Neugestaltung Rosenstrasse, Interlaken

# Technischer Bericht

Erneuerung und Neugestaltung Rosenstrasse 3800 Interlaken

Mätzener & Wyss Bauingenieure AG (Projektverfasser)

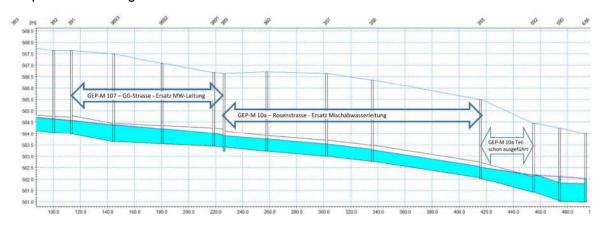
Abbildung 6: GEP Massnahme Mischabwasser

Die GEP Massnahme 10a sieht den Ersatz der Mischabwasserleitung in der Rosenstrasse vor. Die Mischabwasserleitung, welche in der General-Guisan-Strasse von Ost nach West verläuft, soll zwischen der Waldeggstrasse und der Kreuzung General-Guisan-Strasse – Rosenstrasse ebenfalls erneuert (GEP Massnahme 107) und mittels Überlaufbauwerk an die Massnahme 10a angeschlossen werden.

Die Dimensionierung der Mischabwasserleitungen ist in den nachfolgenden Abbildungen beschrieben. **Fehler! Verweisquelle konnte nicht gefunden werden**.

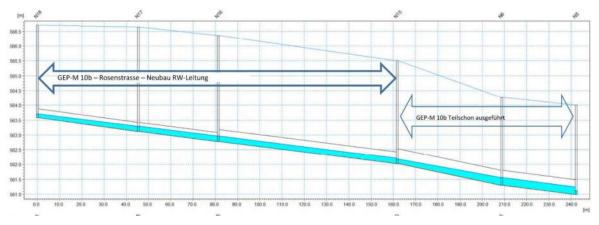
Abbildung 7: GEP Massnahme Regenabwasser

Die GEP Massnahme 10b sieht die Erneuerung der Regenabwasserleitung in der Rosenstrasse vor. Eine teilweise Umsetzung der Massnahmen hat am nördlichen Ende der Rosenstrasse bereits stattgefunden.

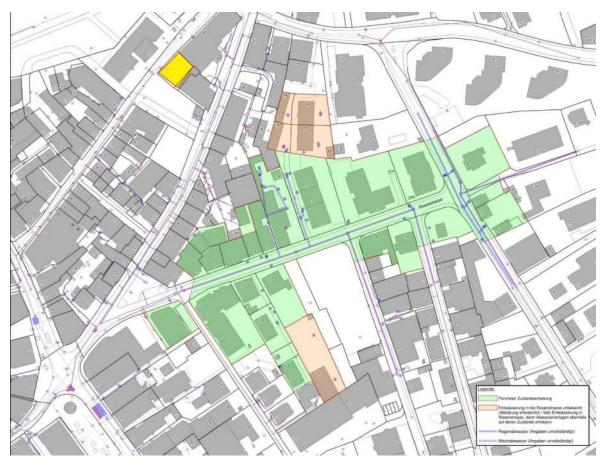
Abbildung 8: Perimeter ZpA

Betroffen sind alle Häuser, die entlang des zu projektierenden Mischwasserkanals zwischen der Einmündung in die Aarmühlestrasse und der Kreuzung General-Guisan-Strasse liegen und daran angeschlossen werden. Es werden aktuell alle Parzellen gemäss nachfolgendem Planausschnitt untersucht.

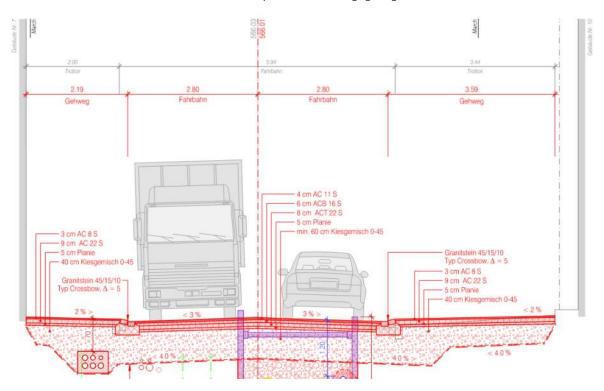
Abbildung 9 Normalprofil

Die Fahrbahnbreiten basieren auf dem Lichtraumprofil mit dem Begegnungsfall LKW / LKW.

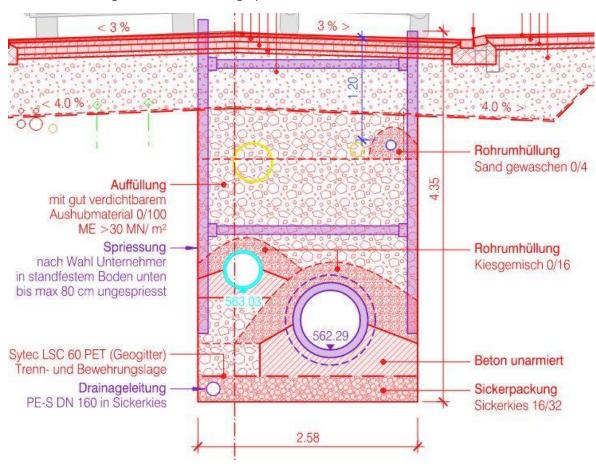
Abbildung 10 Normalprofil

Beide Sammelleitungen werden im offenen, gespriessten Graben erstellt

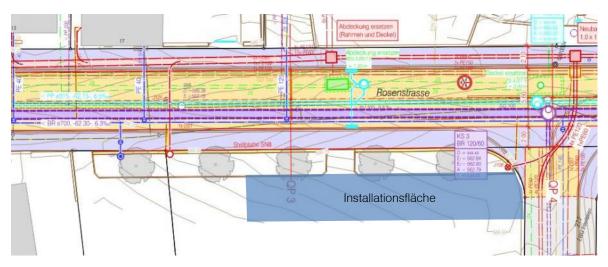
Abbildung 11 Installationsfläche

Auf dem angrenzenden Rosenparkplatz können für die Installationsfläche 10 Parkplätze zur Verfügung gestellt werden.

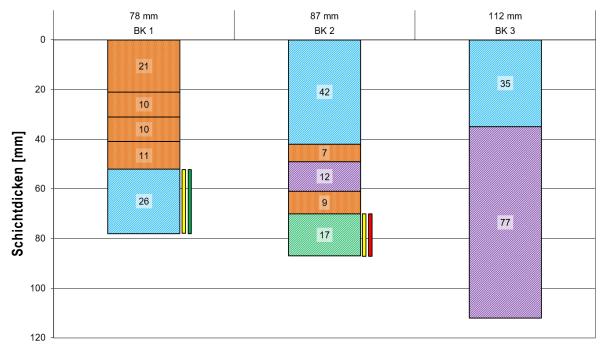
Die Schichtdicken und der Schichtenaufbau der untersuchten Bohrkerne sind in Abb. 1 grafisch dargestellt.

Gesamtschichtdicke (exkl. Chaussierung) [mm]

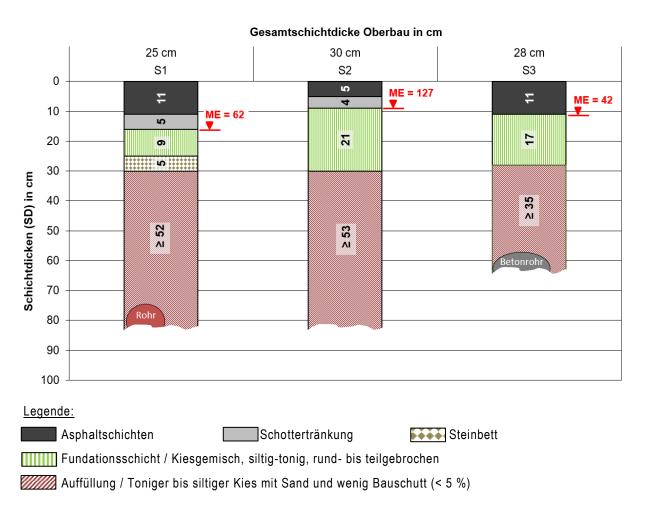
Der Gesamtschichtenaufbau des Strassenoberbaus wurde direkt in den Sondagen (Baggerschlitze) bestimmt. Die Ergebnisse sind in Abb. 2 graphisch zusammengefasst. Die Details zum Aufbau (Materialarten) sind in den Sondagenprofilen im Anhang aufgeführt.

Bei dem unter der Fundationsschicht anstehenden Material handelt es sich um eine Auffüllung. Dieses Material wird ebenfalls zu der Fundationsschicht dazugezählt und wurde daher auch als solches untersucht und beurteilt.

**Abb. 2:** Gesamtschichtenaufbau Oberbau und Auffüllung inkl. Ergebnisse der Plattendruckversuche (rote Zahlen).

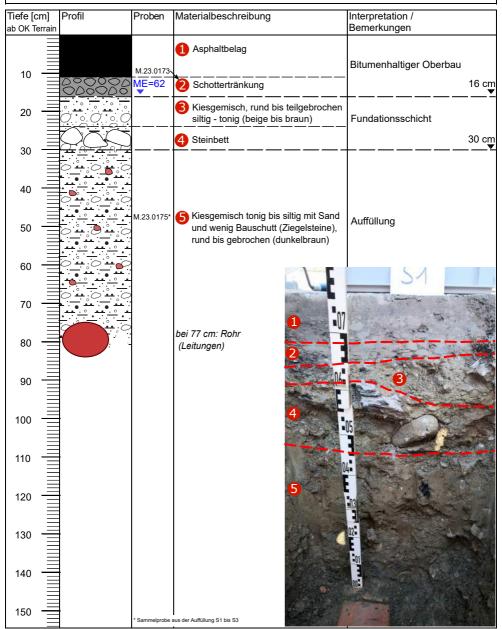
Baustelle / Objekt	Baugrunduntersuchungen Rosenstrasse, Interlaken		
Auftrags-Nr.	23.00218	<u> </u>	me 07.03.2023 / mzi
Bezeichnung	Sondage S1	Sondierart	Belagsfenster / Baggerschlitz
Bemerkung	ME = Resultat Plattendruckversuch (M <sub>E1</sub> -Wert in [MN/m <sup>2</sup> ])

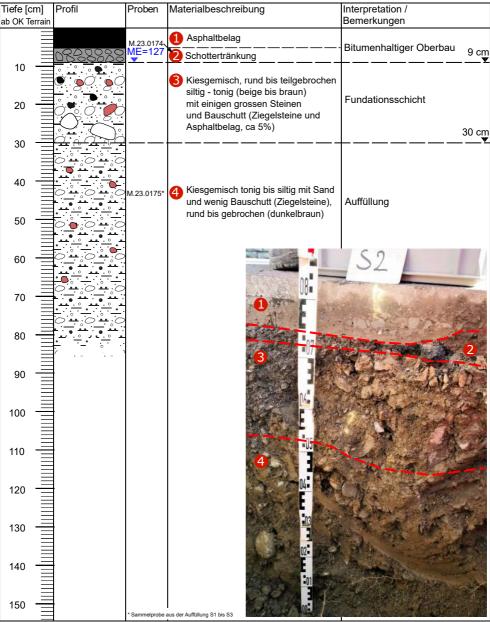
Baustelle / Objekt	Baugrunduntersuchungen Rosenstrasse, Interlaken		
Auftrags-Nr.	23.00218	Datum Aufnahn	ne 07.03.2023 / mzi
Bezeichnung	Sondage S2	Sondierart	Belagsfenster / Baggerschlitz
Bemerkung	ME = Resultat Plattendruckversuch (M <sub>E1</sub> -Wert in [MN/m <sup>2</sup> ])

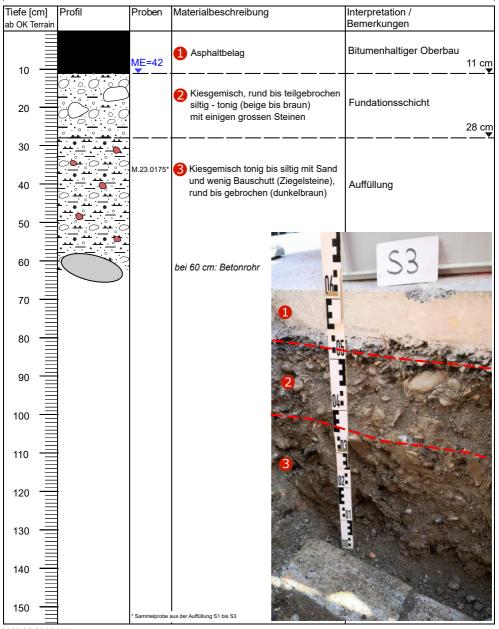
Baustelle / Objekt	Baugrunduntersuchungen Rosenstrasse, Interlaken		
Auftrags-Nr.	23.00218		
Bezeichnung	Sondage S3	Sondierart	Belagsfenster / Baggerschlitz
Bemerkung	ME = Resultat Plattendruckversuch (M <sub>E1</sub> -Wert in [MN/m <sup>2</sup> ])

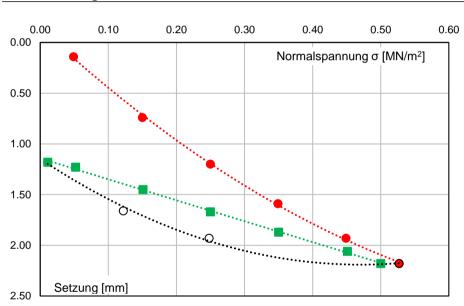
# **Druck-Setzungslinien:**

Messwerte:					
Laststufe	$\sigma$ [MN/m <sup>2</sup> ]	s [mm]			
Erstbelastung					
1	0.049	0.14			
2	0.150	0.74			
3	0.250	1.20			
4	0.349	1.59			
5	0.449	1.93			
6	0.527	2.18			
7					
8					
9					
10					
Entlastung	⊙				
1	0.527	2.18			
2	0.248	1.93			
3	0.122	1.66			
4	0.011	1.18			
Zweitbelastung	••••••	•••••			
1	0.011	1.18			
2	0.052	1.23			
3	0.151	1.45			
4	0.250	1.67			
5	0.350	1.87			
6	0.451	2.06			
7	0.500	2.18			
8					
9

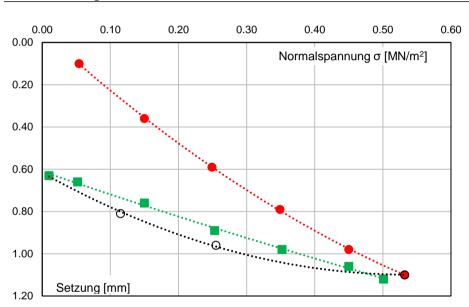
# **Druck-Setzungslinien:**

Messwerte:	<del>_</del>	
Laststufe	$\sigma$ [MN/m <sup>2</sup> ]	s [mm]
Erstbelastung		<b></b>
1	0.054	0.10
2	0.150	0.36
3	0.249	0.59
4	0.349	0.79
5	0.450	0.98
6	0.532	1.10
7		
8		
9		-
10		
Entlastung		
1	0.532	1.10
2	0.255	0.96
3	0.115	0.81
4	0.010	0.63
Zweitbelastung	••••••	
1	0.010	0.63
2	0.052	0.66
3	0.150	0.76
4	0.253	0.89
5	0.352	0.98
6	0.450	1.06
7	0.501	1.12
8		
9		
10

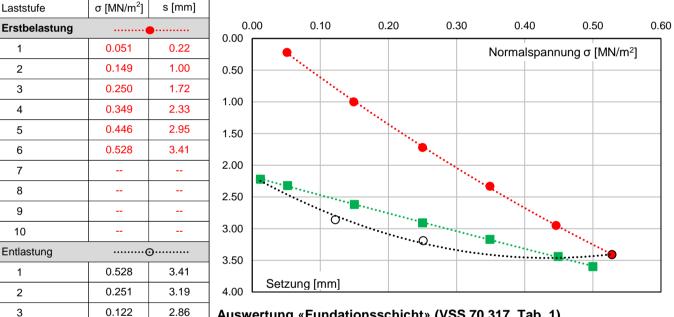
# **Druck-Setzungslinien:**

Messwerte:

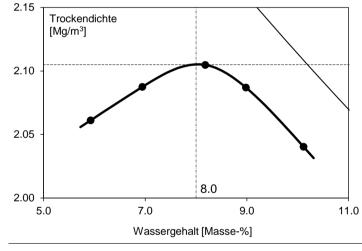
# **Proctorkurve**

Auftraggeber	Gemeinde Interlaken Bauverwaltung General Guisan - Strasse 43 3800 Interlaken	Probennummer Auftragsnummer Berichtausgabe	M.23.0175 23.00218 Nr. 1
Probenbezeichnung	Auffüllung	Probeneingang	07.03.2023
Probenherkunft	ZE Rosenstrasse, Interlaken	Entnahmedatum	07.03.2023
Entnahmeort	aus Sondage	Entnahme durch	BSL/mzi
Baustelle		Unternehmung	
Bemerkungen	Sammelprobe aus Sondage 1 - 3		
Wassergehalt	8.8 M% bei Anlieferung (Gesamtprobe	e; Ofentrocknung gem. SN EN 10	997-5)
Geprüfte Kornklasse Proctortopf	0/16 mm B (Ø = 152 mm)	Verdichtungsenergie:	1.2 MJ/m³

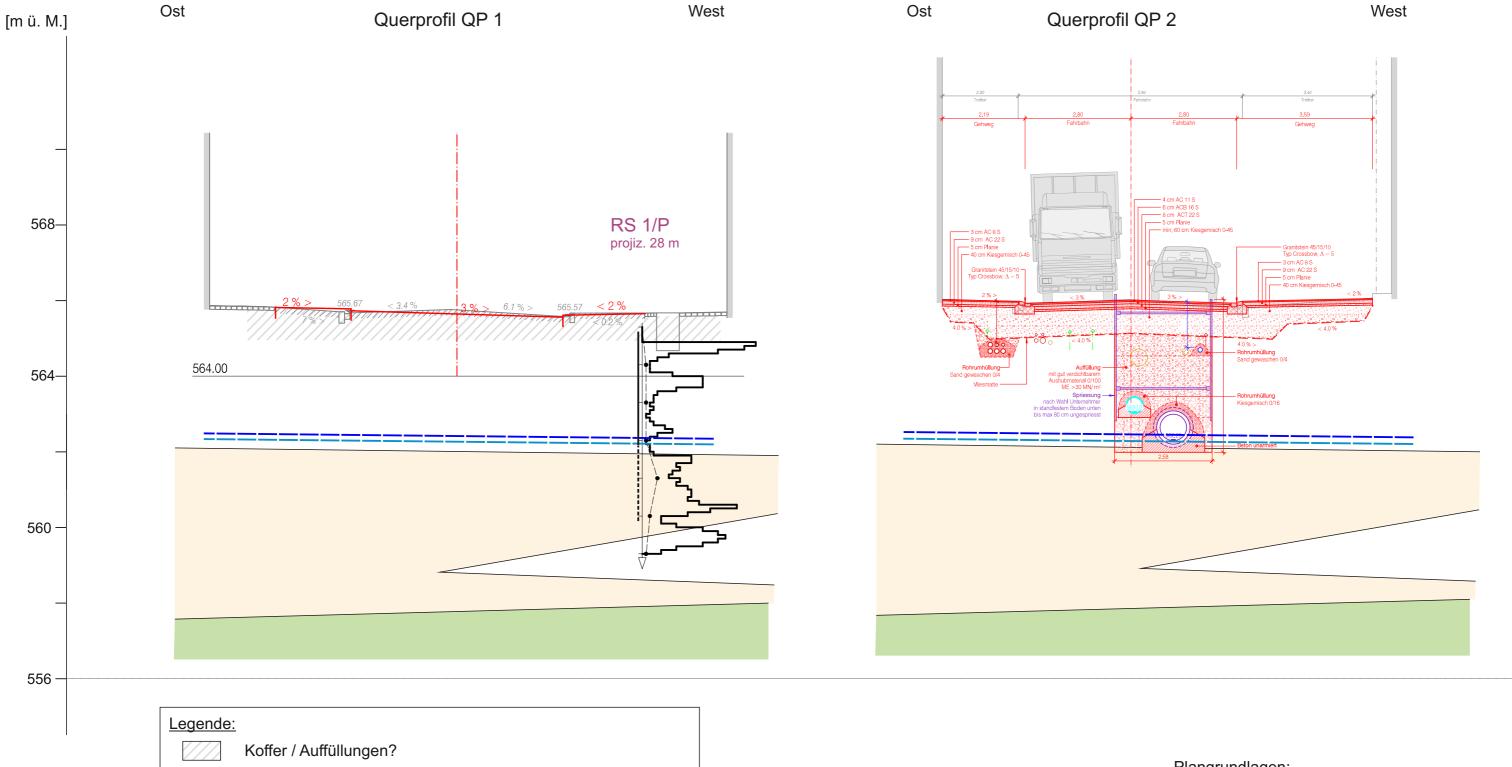
# Siltig-sandige Schwemmablagerungen (Bereich Rosenstrasse / General-Guisan-Strasse) sauberer bis leicht siltiger Lütschine-Schotter, gut durchlässig siltiger Lütschine-Schotter, mässig bis recht gut durchlässig Verlandungsbildungen, sehr wenig durchlässig Grundwasserspiegel am 27.02.2023 wahrscheinlicher mittlerer Wasserstand (aus Bericht Hydrogeologie Bödeli Interlaken, leicht angepasst aufgrund weiterer Sondierungen)

# Legende Sondierungen: RS Rammsondierung mit der schweren Ramme Bärgewicht: 50 kg Fallhöhe: 50 cm Spitzenquerschnitt: 15 cm² Anzahl Schläge pro 10 cm Eindringtiefe P Piezometer Vollrohr gelochtes Rohr
